超音速ジェットの本OS-CT 計測

赤嶺政仁, 寺本進 (東大工学系), 田中大貴, 岡本光司 (東大新領域)

実験期間 : 2021 年 2 月 15 日から 2 月 19 日

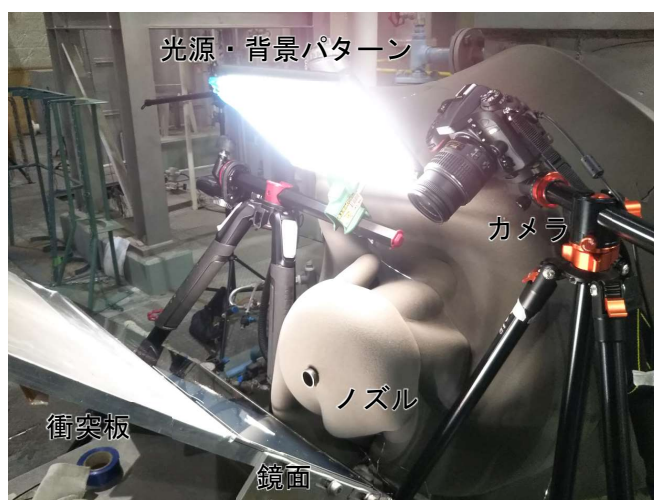
そこで本実験では, 背景型シュリーレン法(BOS)と computed tomography (CT)を組み合わせた流れ場の三次元計測法(BOS-CT)の, 超音速衝突ジェットへの適用可能性を探ることを目的とした. この計測のためには, 多方向から流れ場に光を通過させる必要がある. このような計測を, 光が遮られる壁面近傍で実現するために, 下図に示すように, 斜め平板へ鏡面を設置して光を反射させた. この方法では, 壁面に背景パターンを設置する従来法[Hashimoto et al. (2017) *Trans. JSASS* 60(2) 85-92] に比べて, 流れ場と背景パターンの距離を長く保つことができ, 計測感度が高いことが期待できる. 実際, 計測結果には, 衝撃波のものとみられる変位が観察された. その一方で, 通風開始時に気流に混ざったダストにより鏡面が傷つくことや, 鏡面が変形することなどの実用上の課題も本実験により明らかになった. 今後はこれらの課題に対し, 補修や補正方法を検討する予定である.

Fig. 1 Overview of the experimental setup
